Rapporto Conclusivo della Attività di Controllo Ordinario – Anno 2017

**ATTIVITÀ ISPETTIVA AI SENSI DEL D.LGS. n.152/2006 e s.m.i.
(art.29-decies)**

Acciaieria Arvedi S.p.A.

**Verbali ARPA FVG di controllo ordinario e di sopralluogo
(periodo giugno – agosto 2017)**

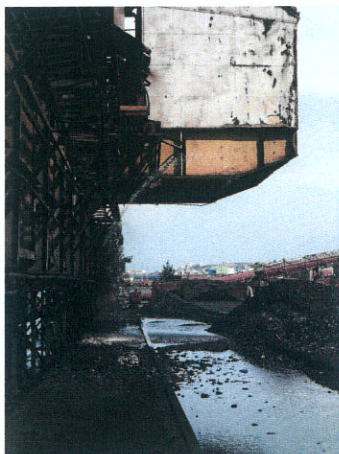
Foto 1. Impianto di irrorazione su nastro 1.

Come si può vedere dalla Foto 1 la gittata d'acqua era ben inferiore ai 35 metri riportati sulla procedura. Questo perché, secondo quanto riferito dal tecnico d'area, al momento del sopralluogo la scarsa portata era dovuta al caricamento dell'autobotte con lancia, che in effetti era visibile in sosta in banchina collegata alla rete idrica.

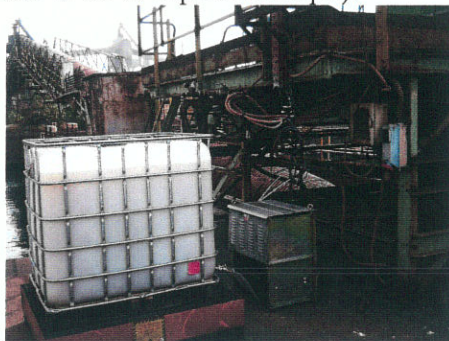
In corrispondenza dello scarico del nastro di trasporto n°1 al nastro n°2 si è potuto visionare che, presso l'impianto (denominato "Apollo") di umidificazione del materiale transitante sul nastro tramite nebulizzazione d'acqua, sono presenti una pompa e un contenitore di 1 m³ per consentire l'aggiunta di aggregante durante la fase di scarico del fossile (previsto in percentuale di 0.5 % rispetto all'acqua).

Foto 2. Sistema di nebulizzazione dei nastri 1 - 2 (impianto "Apollo"), con dettaglio della pompa e un contenitore di 1 m³ per consentire l'aggiunta di aggregante durante la fase di scarico del fossile.

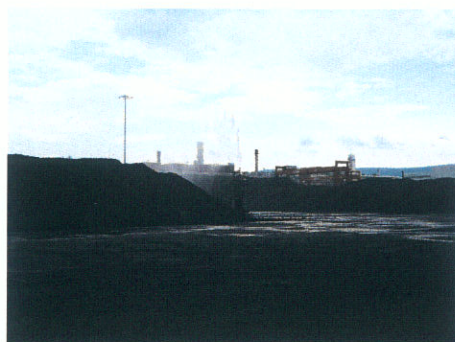
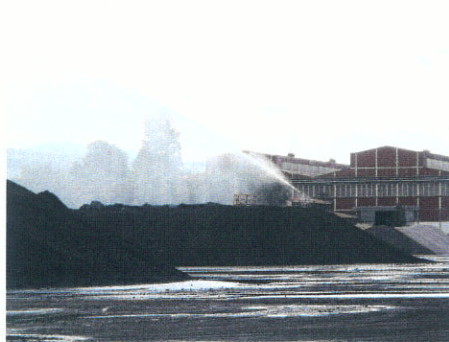
In condizioni normali l'impianto rimane sempre attivo con gli irroratori che funzionano in sequenza con una pausa tra uno e l'altro. Nel corso della visita si è potuto assistere al funzionamento di alcune lance. Si è altresì constatato che l'irroratore n°16 era guasto.

Foto 3. Alcuni irroratori dell'anello 1 (parchi minerali) in funzionamento in sequenza.

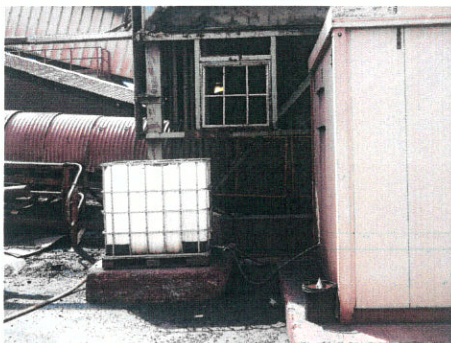
Successivamente è stato effettuato l'accesso alla centralina di controllo locale del parco minerale per visionare la condotta e la pompa di adduzione. E' presente, seppur non attivo, un sistema per l'inserimento di filmanti nell'acqua di irrorazione, con tanto di serbatoio da 1 m³ (vuoto) piazzato all'esterno (vedi Foto 4).

Foto 4. All'esterno della centralina di controllo locale del parco minerale è presente, seppur non attivo, un sistema per l'inserimento di filmanti nell'acqua di irrorazione, con tanto di serbatoio da 1 m³ (vuoto).

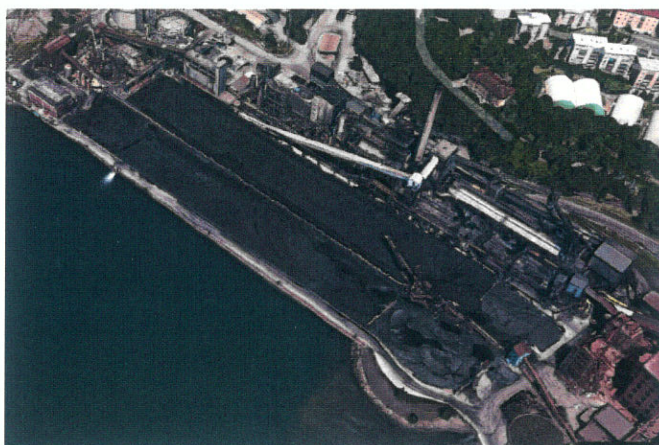
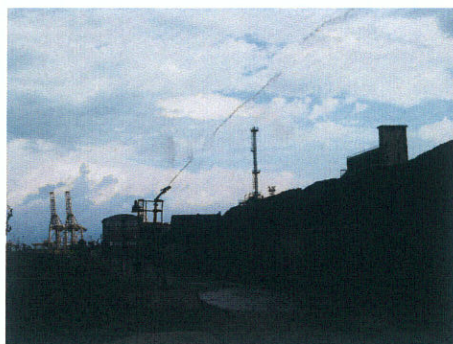
Successivamente è stato effettuato l'accesso alla centralina di controllo locale del parco fossile per visionare la condotta, la pompa di adduzione e il serbatoio del filmante nell'acqua di irrorazione. Il serbatoio di filmante è dotato di un sensore di basso livello. All'esterno della centralina di poteva notare la presenza di contenitori da 1 m³ contenenti la ricarica di filmante.

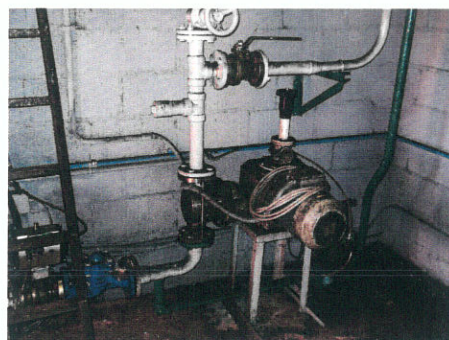
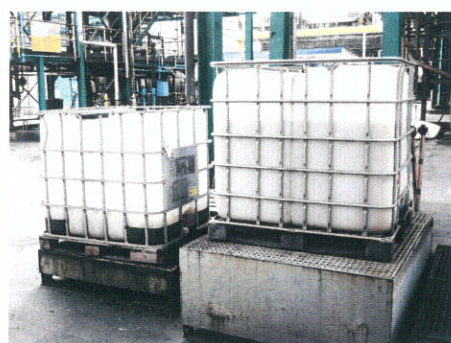
Foto 5. Centralina di controllo locale: a) serbatoio contenente la sostanza filmante; b) pompa del filmante; c) pompa dell'acqua; d) serbatoi di stoccaggio di riserva contenenti filmante posizionati all'esterno della centralina di controllo.

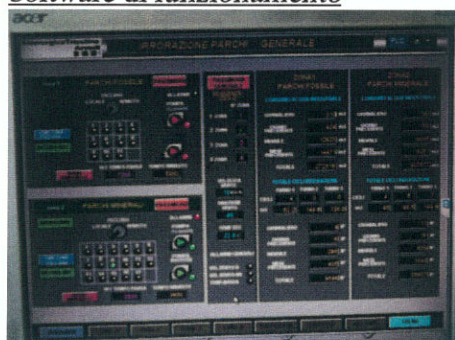
Foto 6. Schermata del software utilizzato per il controllo degli irroratori dei parchi.

Sia per la supervisione del parco minerale che per quello fossile viene utilizzato un unico software di funzionamento che permette il controllo totale dell'impianto. Dalla schermata, fra le varie funzionalità presenti, si possono vedere gli irroratori attivi con i tempi di funzionamento. In caso di basso livello del filmante nel serbatoio che serve il parco fossile si attiva un allarme visibile da monitor.

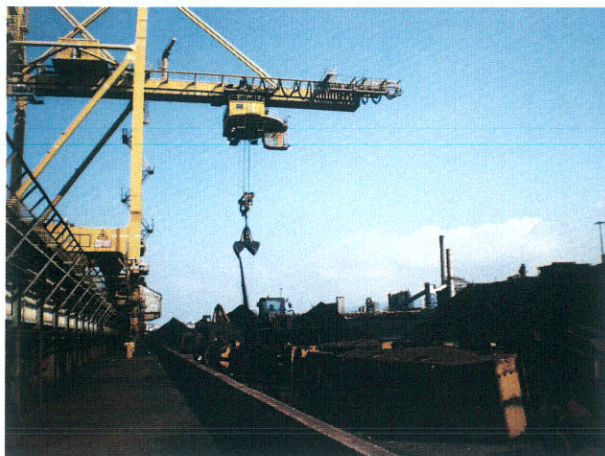
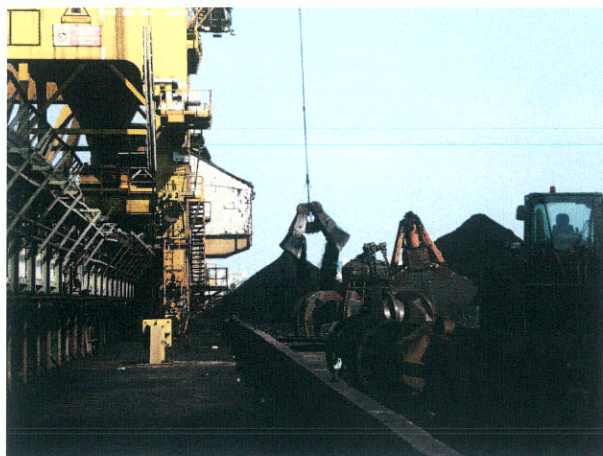
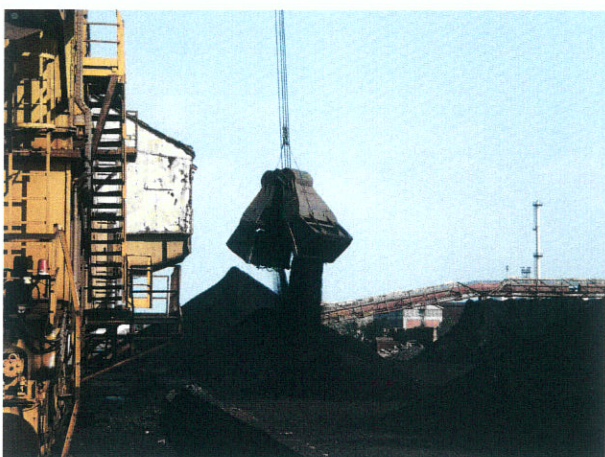
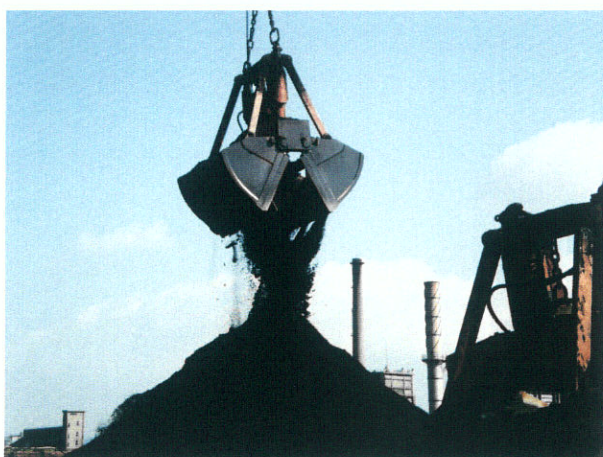
Alle ore 9.30 lo scarico del fossile dalla nave, causa fermata per guasto del nastro trasportatore, avveniva nel retro banchina, e da qui il fossile veniva movimentato con caterpillar, senza nessun intervento di bagnatura

- Nonostante il guasto verificatosi al nastro trasportatore, le operazioni di scarico sono continuate sul retro banchina senza nessun intervento di bagnatura
- Agli Enti di controllo non risulta pervenuta nessuna segnalazione di guasto e/o anomalia impiantistica inviata dal gestore
- La banchina versava in cattive condizioni di pulizia
- Le condizioni meteorologiche, nel periodo di scarico nave "straordinario" con vento a 39 Km/h direzione S/W, generavano il sollevamento ed il trasporto di materiale polverulento in direzione dell'abitato di Servola

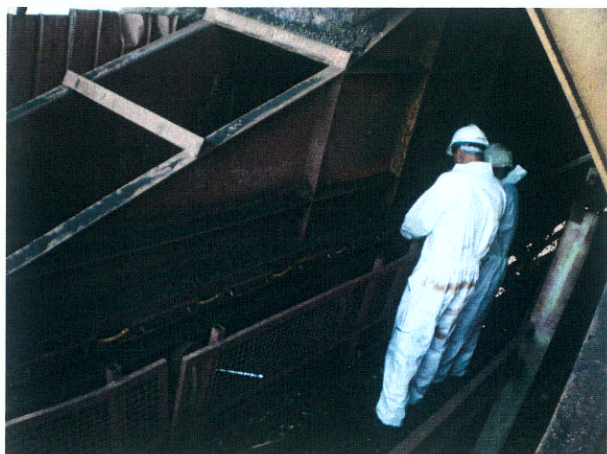
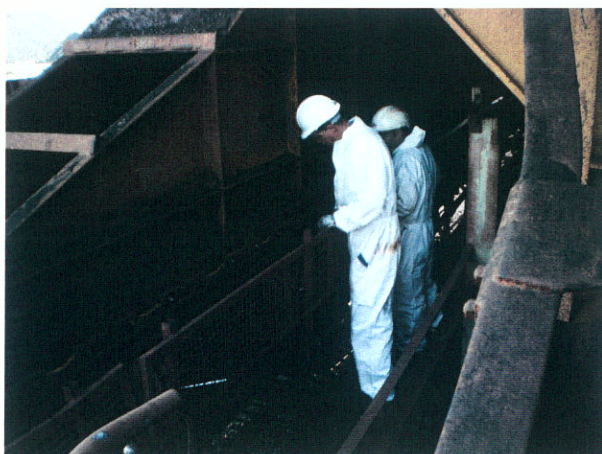
Alcune squadre di operai stavano intervenendo sotto le tramogge di carico, per effettuare la sostituzione delle bandelle convogliatrici tagliate e motivo dell'arresto del nastro trasportatore.

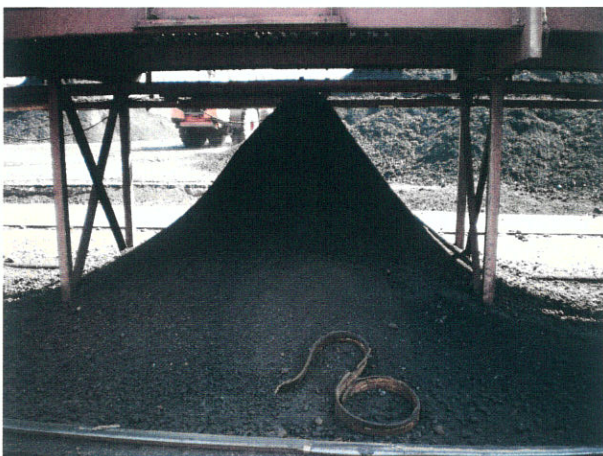
Il taglio delle bandelle convogliatrici, con il nastro trasportatore in funzione, ha dato origine, al di sotto dello stesso, ad alcuni cumuli di fossile, allocati sotto alle tramogge nelle posizioni di carico.

(Cumolo di fossile e residuo di bandella tagliata)

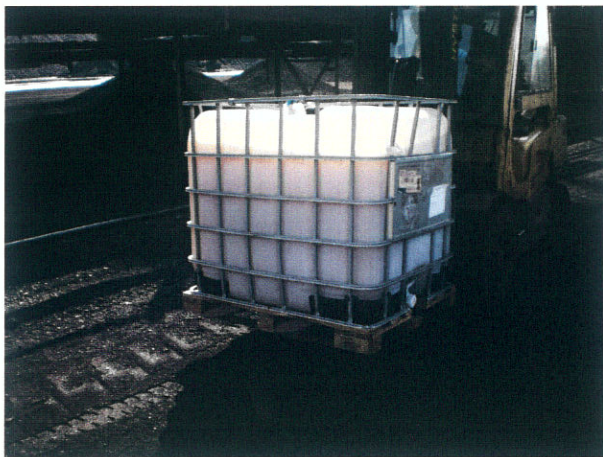
Nel periodo di fermo nastro trasportatore, si è potuto assistere al cambio del serbatoio dell'aggregante presso la stazione Apollo, con le relative operazioni di allacciamento, elettrico ed idraulico.

(Fase di trasporto del serbatoio pieno)

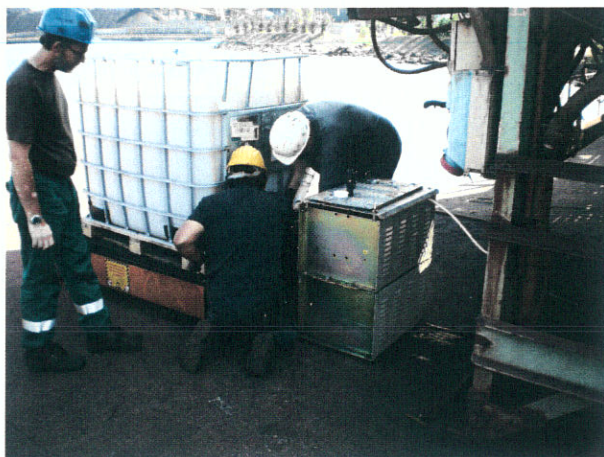
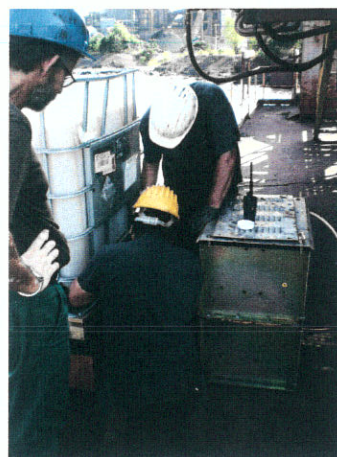
(Allacciamento del serbatoio alla stazione Apollo)

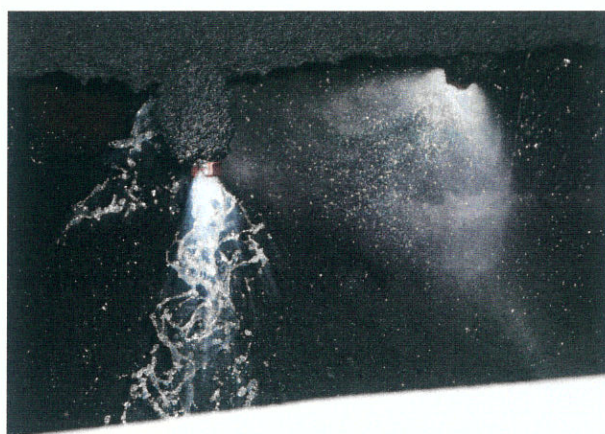
Alle ore 11.00 ultimati gli interventi di sostituzione delle bandelle convogliatrici, posizionato ed allacciato il serbatoio del prodotto aggregante e riavviato il nastro trasportatore, è stata verificata la funzionalità della stazione Apollo. La stazione Apollo è costituita da una torretta verticale chiusa, dove per caduta il nastro trasportatore superiore trasferisce il materiale ad un nastro posizionato inferiormente e disposto perpendicolarmente al primo, in modo da modificare la direzione del materiale trasportato di 90°. In questo impianto 4 irroratori, 2 indirizzati nel punto di caduta del nastro superiore, e due al punto di rilancio del nastro inferiore bagnano il carbon fossile con la miscela di acqua e prodotto aggregante.

(Irroratori Superiori)

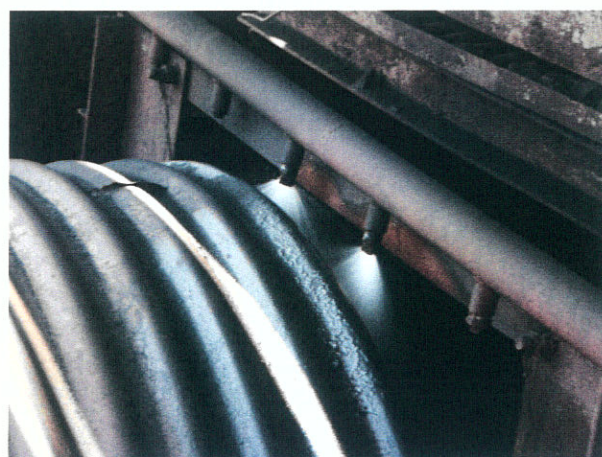
(Irroratori inferiori)

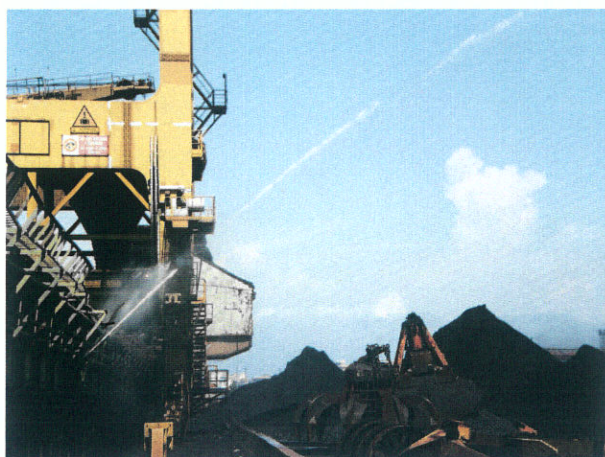
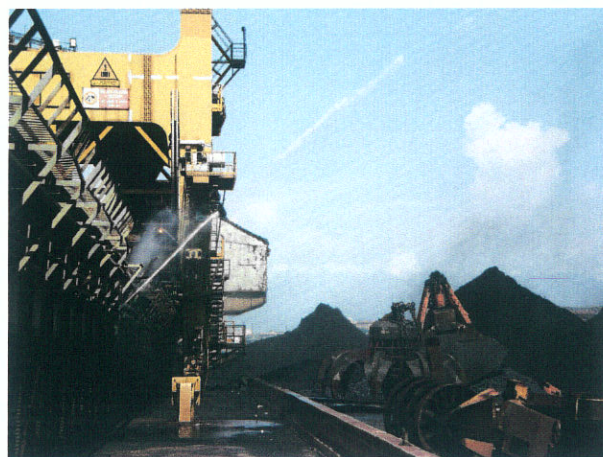
Con la pompa attiva, la gittata degli irroratori risulta adeguata.

(Irroratore nastro 1, lato monte in funzione con pompa attiva)

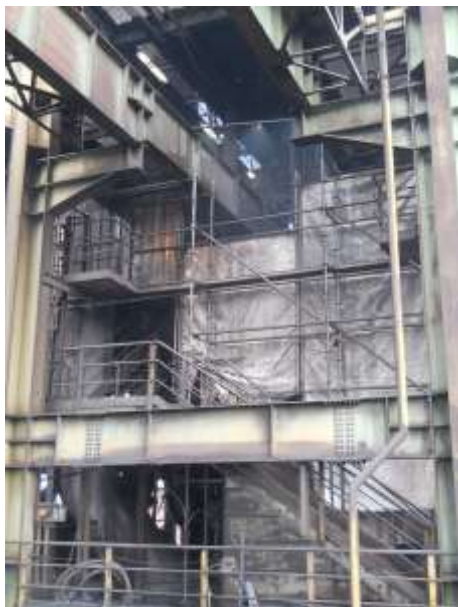
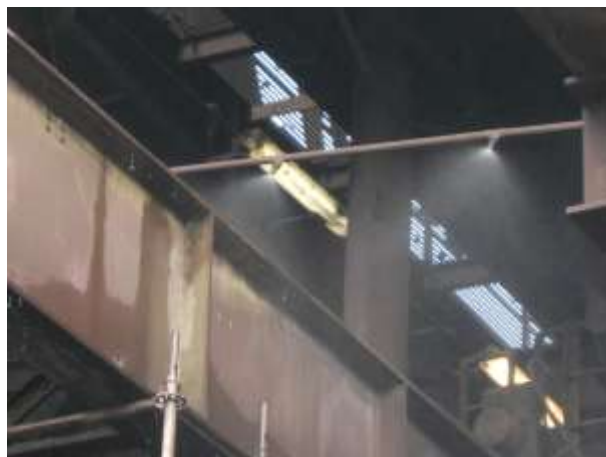
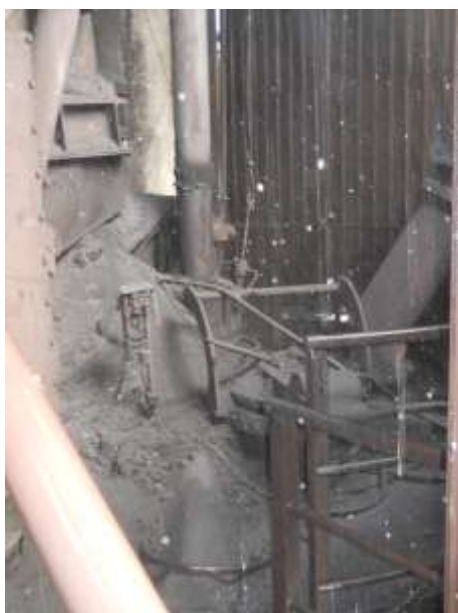
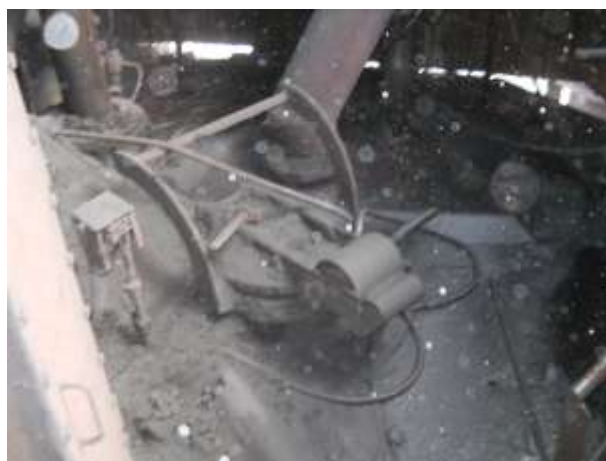
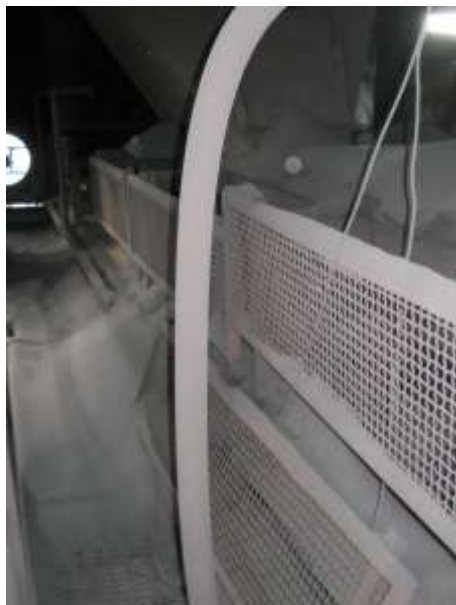
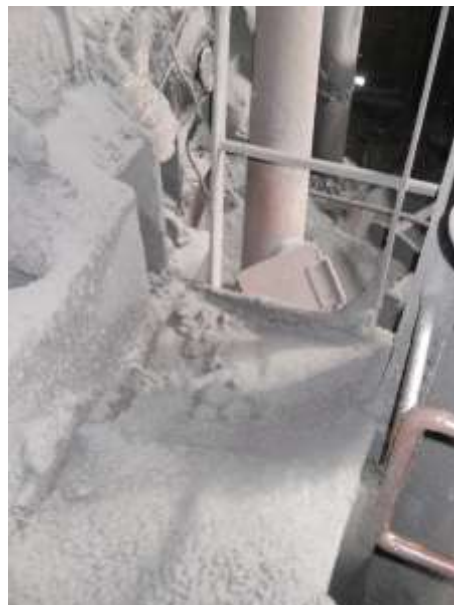
Allegato. Documentazione fotografica.

Nelle more della sostituzione della stessa, prevista a partire da metà settembre 2017, stante l'evidente stato di deterioramento della bocca, evidenziata dai numerosi episodi di fumosità segnalati dall'esterno, nonché dagli ultimi preoccupanti dati dei deposimetri, l'Azienda sta adottando da qualche mese delle misure di contenimento "tampone" consistenti nel posizionamento di teloni e lamiere nella zona botola di caricamento e bocca di carica e di nebulizzatori d'acqua posti in corrispondenza della bocca lungo lato nord e il lato est della stessa per il contenimento delle polveri diffuse. Al momento del sopralluogo i nebulizzatori risultavano attivi (i nebulizzatori vengono lasciati in funzione anche al termine delle operazioni di carica).

Tuttavia, nonostante gli interventi mitigativi descritti, si sono riscontrati depositi di polveri di una certa consistenza nella parte alta della cuffia, sui nastri, sulle travi, sui ballatoi di accesso e alla base della bocca stessa vicino al ventilatore booster.

Secondo quanto previsto nell' Allegato B, parte B, pag. 10, punto 1.1.2 – *Altoforno – interventi di manutenzione periodica*, con periodicità triennale il gestore deve eseguire il rifacimento della bocca dell'altoforno (scadenza dei tre anni prevista a ottobre 2017).
